Universidad Nacional Autónoma de Honduras
Secretaría Ejecutiva de Administración de Proyectos de Infraestructura
SEAPI

**INFORME DE AVANCE
MEJORAS A CORTO PLAZO EDIFICIO J1, CIUDAD
UNIVERSITARIA**

Presentado por: Ingeniera Carmen Lastenia Flores Santos
Secretaria Ejecutiva SEAPI-UNAH

Fecha: 06 septiembre 2019

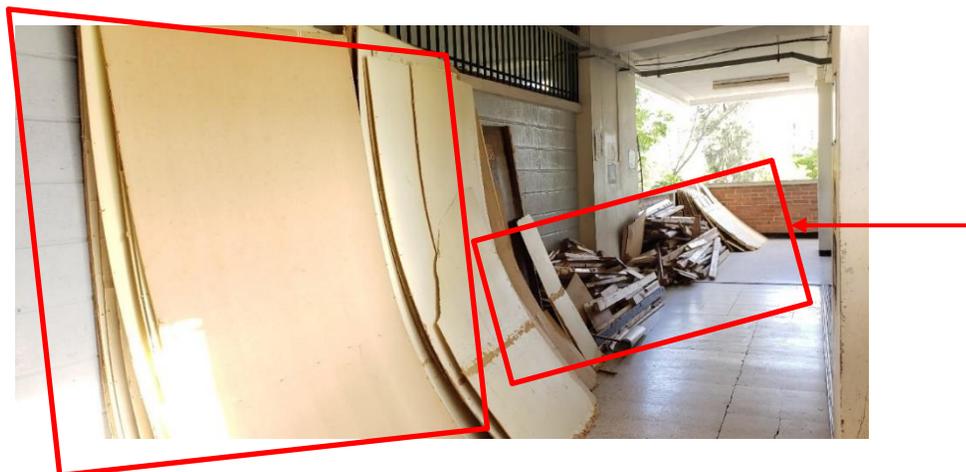
AULAS 201-202 Se observó el desmontaje de las láminas de fibran en mal estado, se puede ver en la imagen el almacenamiento provisional en los pasillos principales. Se indicó a los trabajadores hacer el traslado de las mismas lo más pronto posible, evitando así obstaculizar la circulación de los usuarios del edificio.

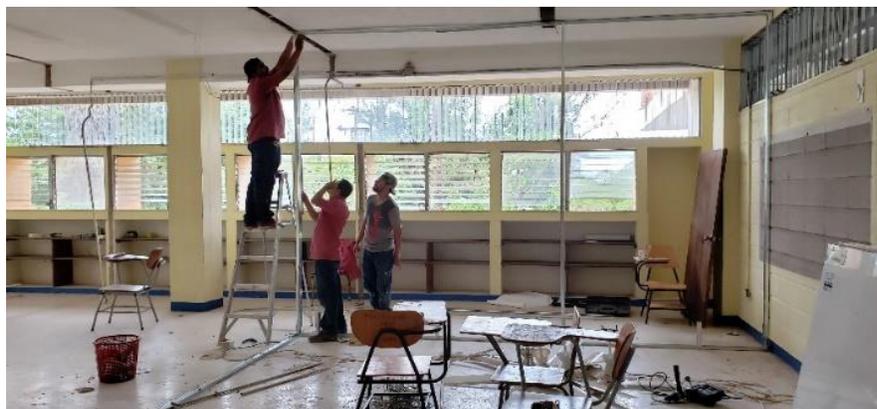
Montaje de la estructura metálica interior y superior para la fijación de los paneles de tabla yeso

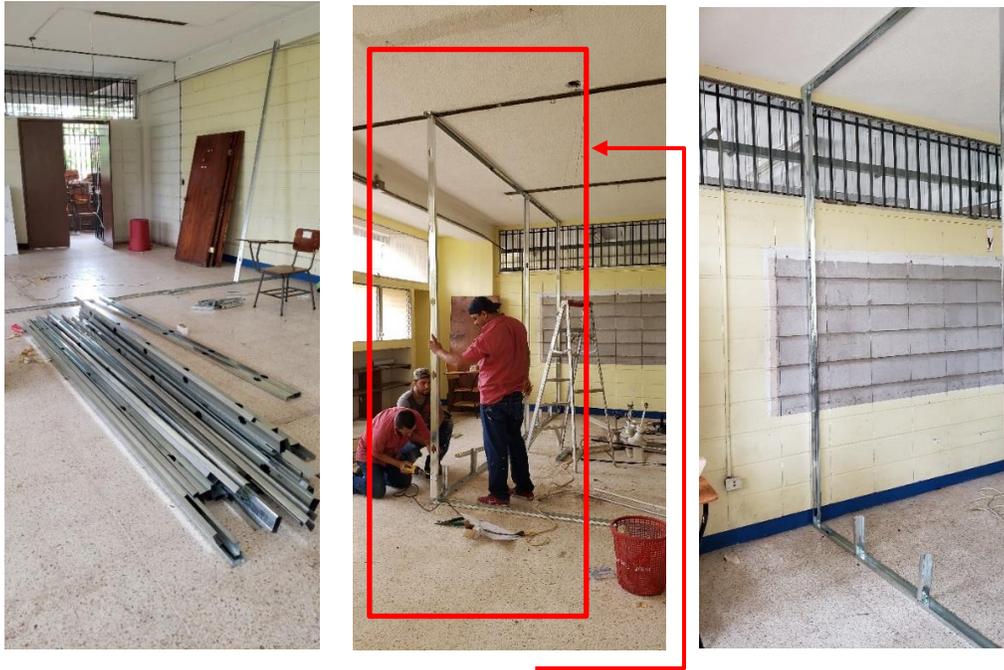
Se observó el montaje de la estructura metálica interior y superior para la fijación de los paneles de tabla yeso, se indicó que el espacio donde será el laboratorio adyacente al existente tendrá doble acceso como se aprobó y consensuó en los planos entregados a las 3 partes el 2 de agosto de 2019

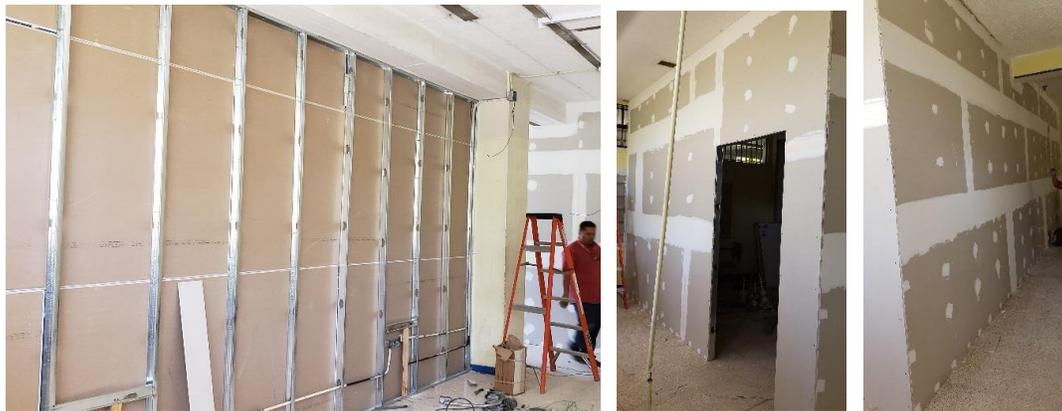
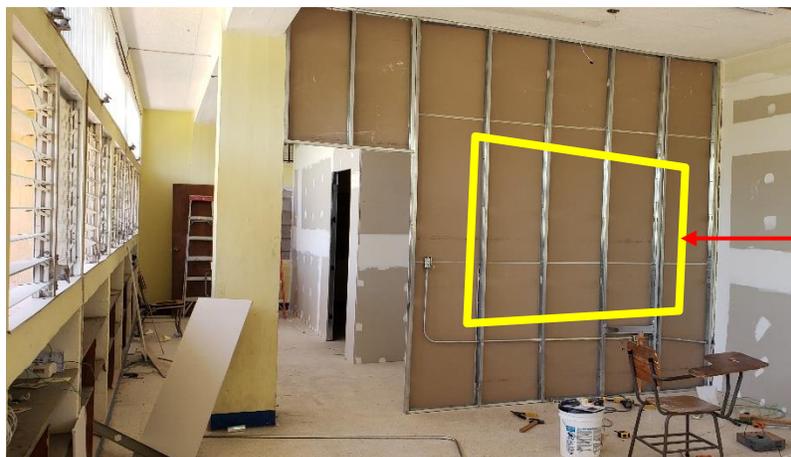
Se observó el montaje de los paneles de tabla yeso, se indicó que los planos que se aprobaron y consensuaron entregados a las 3 partes las puertas por normativas tienen que abrir hacia afuera, al mismo tiempo se les indicó la ubicación de las pizarras para que antes de cerrar las paredes se tiene que instalar los parales y refuerzos de madera donde irá soportada y fijada la pizarra.

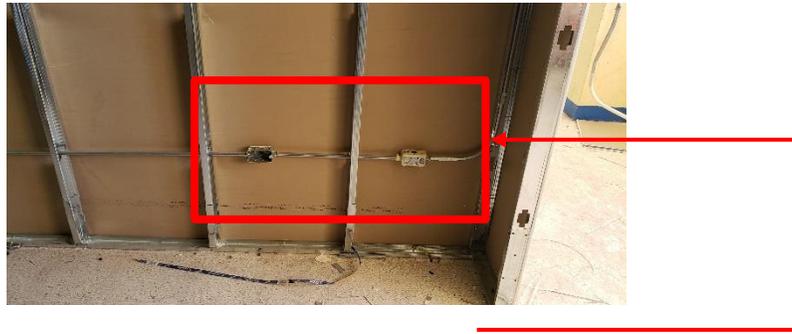
Se observó el montaje de los elementos para fuerza eléctrica y la instalación de iluminación, se recalcó a servicios generales que todas las cajas empotradas tendrán que ser reforzadas con parales de madera debidamente curada y tratada.

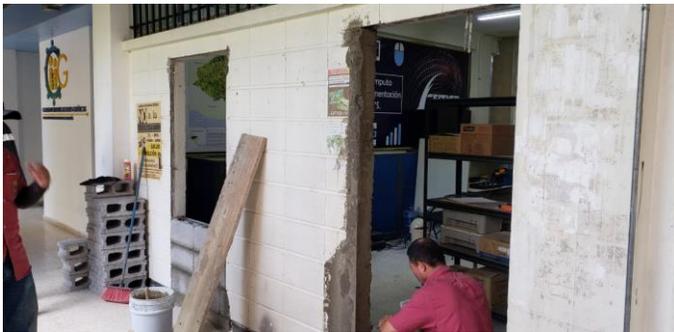
Boquete del nuevo acceso al laboratorio CEITICB existente y sellando el anterior.

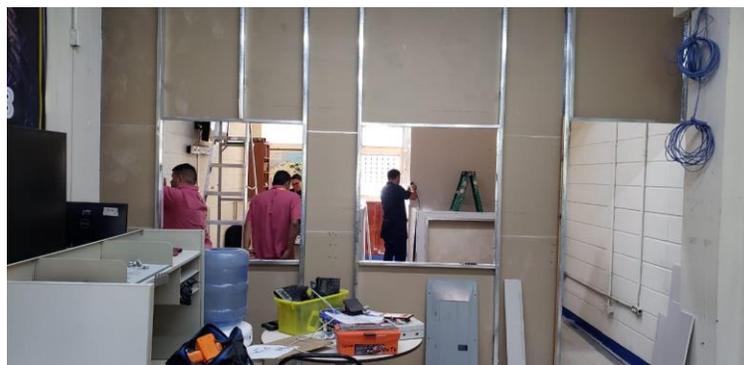
Divisiones en laboratorio CEITICB, se observan divisiones de tablayeso con altura diferente a la indicada en los planos del proyecto.

Observación: La directora del Departamento de Biología de forma verbal solicitó a la SEAPI y Servicios Generales que no se realizaran los boquetes entre ambos laboratorios, manifestando que por tema administrativo y el uso que los estudiantes solicitan en esa área ya no sería el CEITICB quien administraría el laboratorio. A la fecha no se ha recibido ningún oficio solicitando lo antes mencionado.

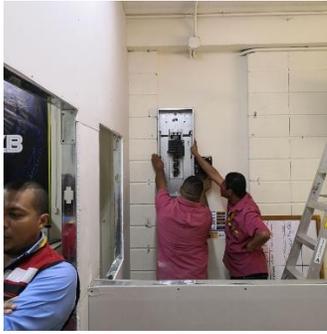
Panel de interruptores nuevo para laboratorio y aula 201 - 202

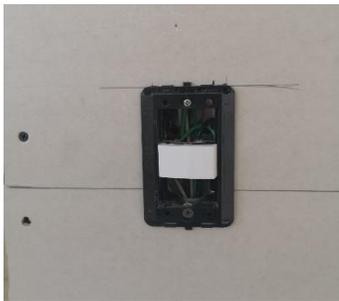
Interruptor para lámparas nuevas en aulas 201 y 202

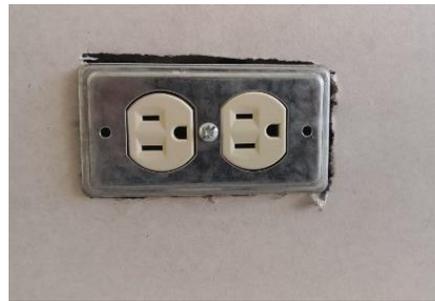
Salida de energía nueva en aulas 201 y 202

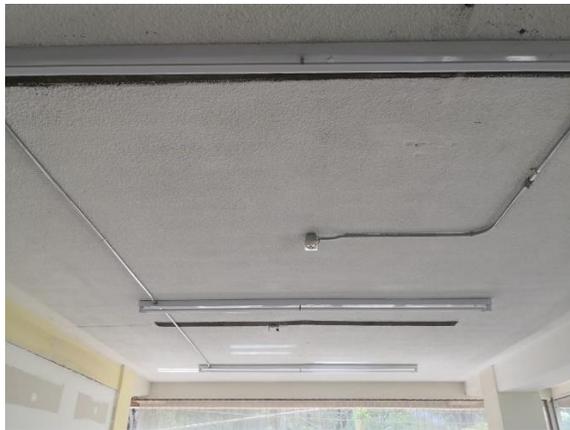
Instalación de lámparas nuevas en aulas 201 y 202

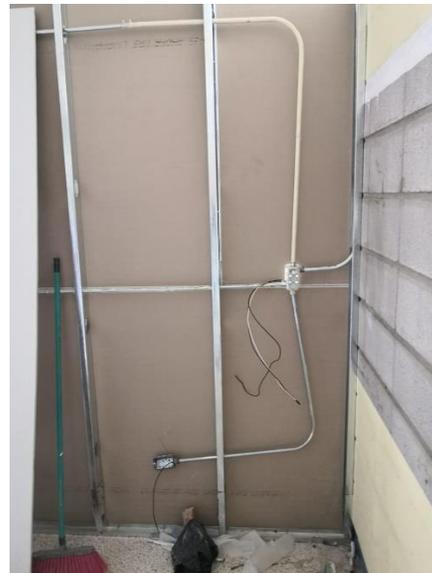
Instalaciones eléctricas nuevas en aulas 201 y 202

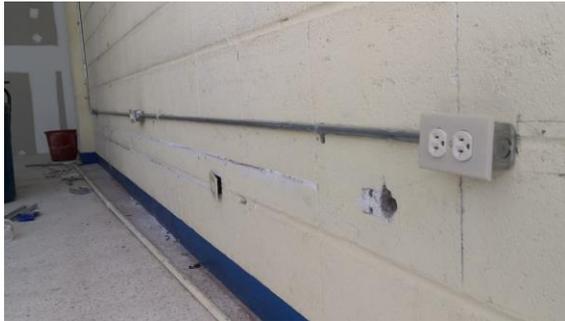
Salidas de energía nuevas en aulas 201 y 202

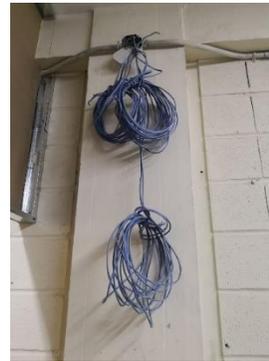
Desinstalación de puntos de red para reubicación en el CEITICB

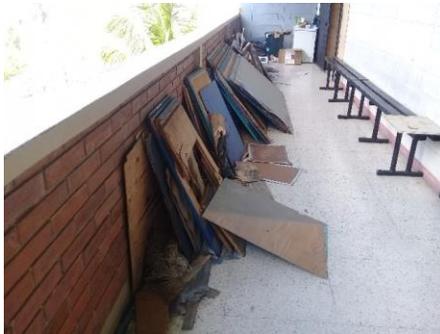
Madera en mal estado desmontada de los mesones de Laboratorios 7 y 8.

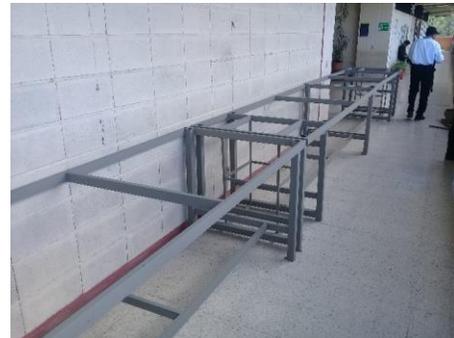
Laboratorio 7. La estructura metálica de los mesones también ha sido reparada y repintada.

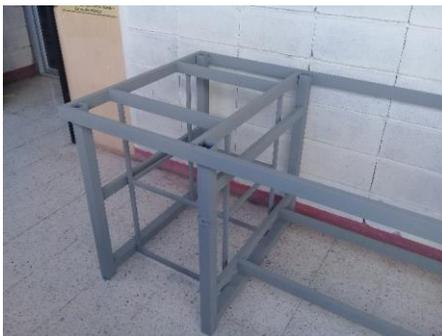
Laboratorio 7. Se ha soldado una nueva estructura de soporte para los lavabos a la estructura existente.

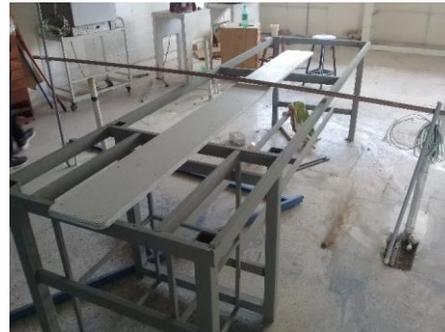
Laboratorio 7. Se encuentra pendiente la instalación del top de plywood forrados con formica, lavaplatos, forros laterales de madera, estructura superior e instalaciones eléctricas.

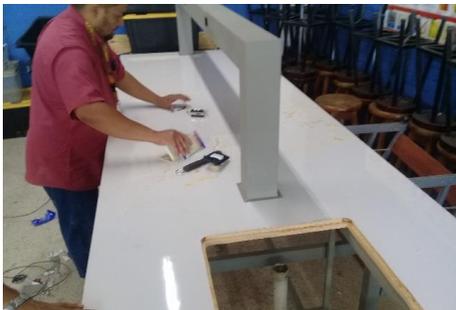
Laboratorio 8. En los mesones se ha instalado top de plywood forrado con formica

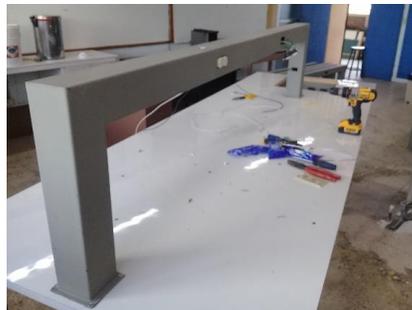
Laboratorio 8. Se ha instalado la estructura metálica superior para instalaciones eléctricas. Se trabaja en las conexiones eléctricas para tomacorrientes y lámparas del mesón.

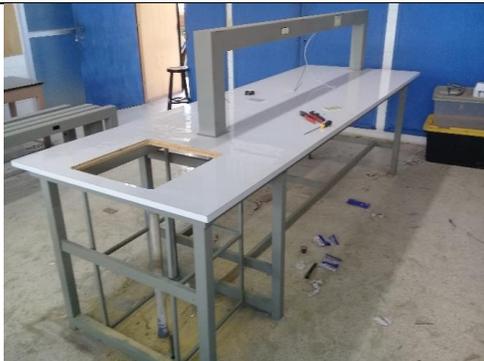
Laboratorio 8. Se encuentra pendiente la instalación de lavaplatos, forros de madera, y conexiones eléctricas e hidrosanitarias.

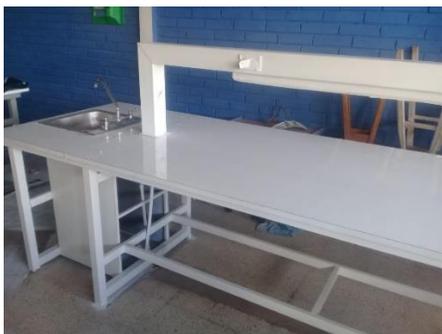
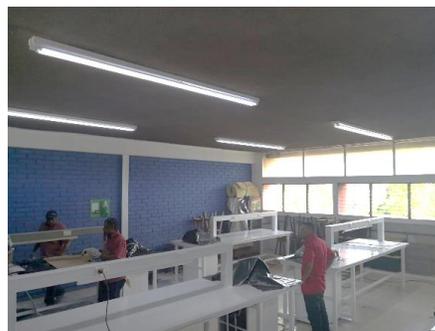
Mesones de laboratorios 7 y 8 (únicamente) 8 mesones están en retoques finales de pintura. Avance 95%. Avance respecto a visita pasada: se instaló top de plywood y formica a todos los mesones. Se instaló estructura superior de tubo industrial para instalaciones eléctricas. Se instaló forro de plywood en las caras laterales de mesones. Se instaló y conectó a red de drenaje todos los lavaplatos en los 8 mesones. Se instalaron y conectaron al sistema eléctrico todos los tomacorrientes.

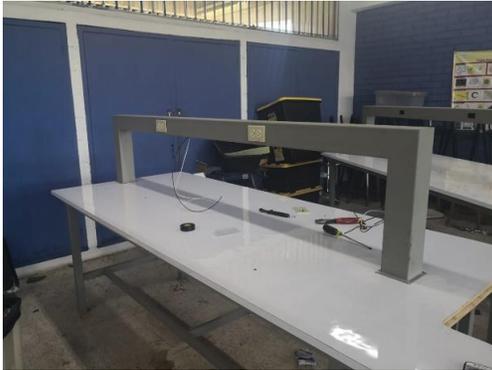
Instalación de salidas de energía en mesones de trabajo

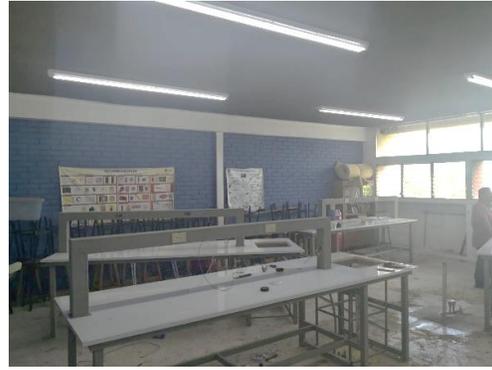
Instalación de lámparas Led las cuales fueron remplazadas por las lámparas fluorescentes convencionales

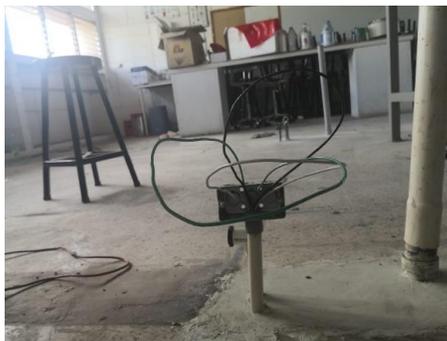
Instalación de salidas de energía en piso

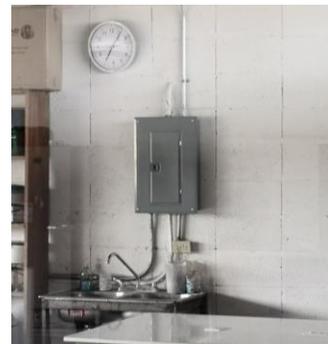
Instalación de tablero eléctrico trifásico de 30 espacios para uso de laboratorios

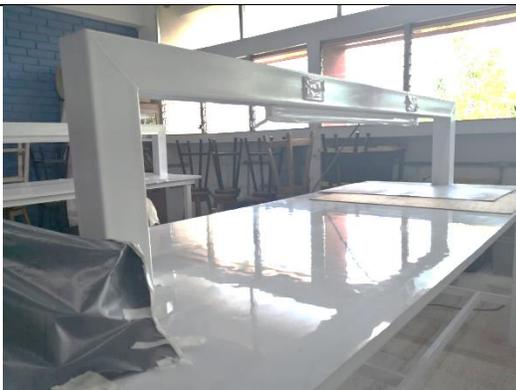
Instalación de lámparas Led y tomacorrientes en mesones de laboratorio.

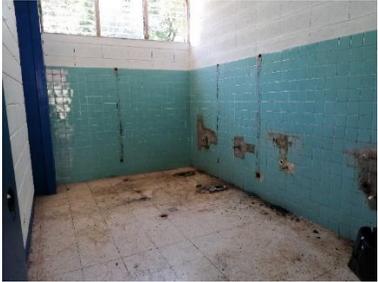
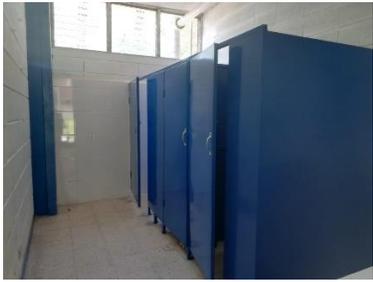
| Ilustración-antes | Ilustración-después | Descripción / Observaciones |
|---|---|--|
| <p><i>Ilustración 1: Condición en la primera visita en baños de mujeres ala norte del nivel 1</i></p> | <p><i>Ilustración 2: Situación actual en baños de mujeres ala norte nivel 1</i></p> | <p>-En la primera visita al Edificio se encontró los núcleos de los baños del ala norte del primer nivel sin sanitarios, sin divisiones y sin lavamanos. (Servicios Generales ya habían iniciado con las mejoras en los baños del primer nivel.)</p> <p>-Las divisiones y puertas que se han instalado son de metal.</p> |

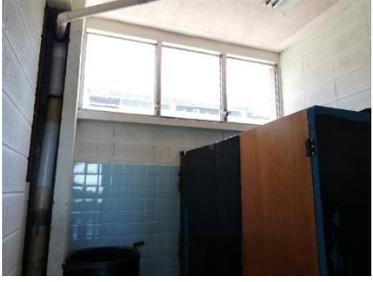
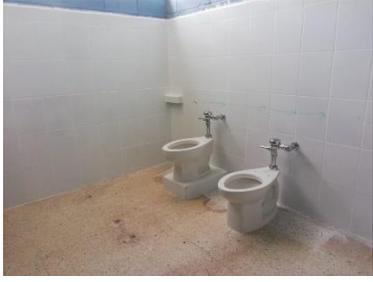
| Ilustración-antes | Ilustración-después | Descripción / Observaciones |
|---|---|--|
| <p><i>Ilustración 3: Condición en la primera visita en baños de mujeres ala norte del nivel 2</i></p> | <p><i>Ilustración 4: Situación actual en baños de mujeres ala norte nivel 2</i></p> | <p>-Según la propuesta a corto plazo planteada se indicó solamente reparar y pintar donde fuera necesario las divisiones de metal en cada núcleo de los baños.</p> <p>-Así mismo, se hizo referencia a la instalación de llamadores en las puertas de los sanitarios sin hacer sustitución de puertas. (En algunos casos si era necesario reparar o cambiar la puerta de los sanitarios ya que estaban en mal estado, esto se indicó en los planos.)</p> <p>-Falta la instalación de las divisiones de los sanitarios.</p> |

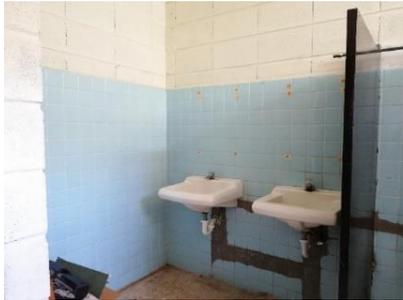
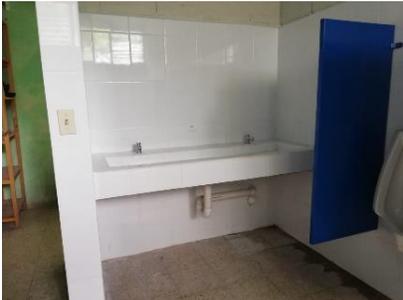
| Ilustración-antes | Ilustración-después | Descripción / Observaciones |
|---|---|--|
| <p><i>Ilustración 5: Condición de lavamanos en la primera visita (en perfecto funcionamiento solo requería de limpieza)</i></p> | <p><i>Ilustración 6: Situación actual de lavamanos (construcción de lavamanos de concreto)</i></p> | <p>-Se realizó inspección de todos los lavamanos y todos estaban en perfecto estado. La única actividad para realizar es la limpieza de ellos.</p> <p>-Se realizó la construcción de lavamanos de concreto como una actividad no planteada en planos.</p> <p>-Se sustituyó la cerámica en paredes donde solo se indicó realizar la limpieza, ya que se solicitó actividades a corto plazo.</p> |

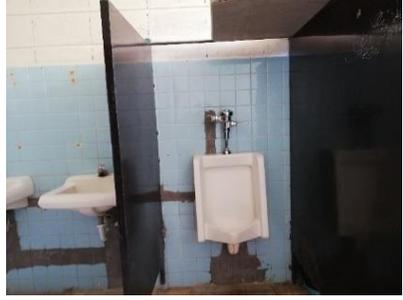
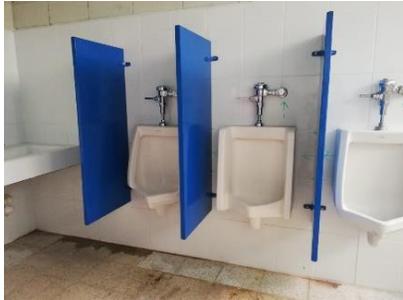
| Ilustración-antes | Ilustración-después | Descripción / Observaciones |
|---|---|--|
| <p><i>Ilustración 7: Condición de urinarios en la primera visita baño de hombres nivel 1 (en perfecto funcionamiento solo requería de limpieza)</i></p> | <p><i>Ilustración 8: Situación actual de urinarios en baño de hombres nivel 1</i></p> | <p>-Para habilitar los baños se indicó en planos revisar los sanitarios y urinarios ya que algunos botaban agua, pero al realizar la visita se observó la instalación de nuevos sanitarios.</p> <p>-La instalación de divisiones en los urinarios se planteó en planos como se observa en la ilustración 8.</p> |

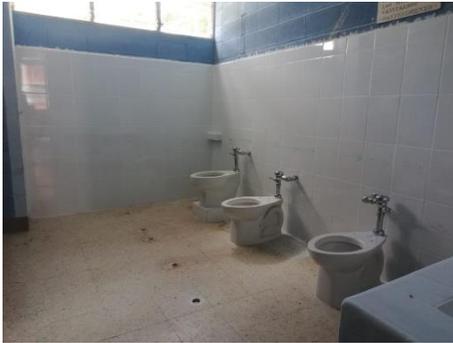
Sanitarios de mujeres 2 nivel ala norte falta instalación de divisiones

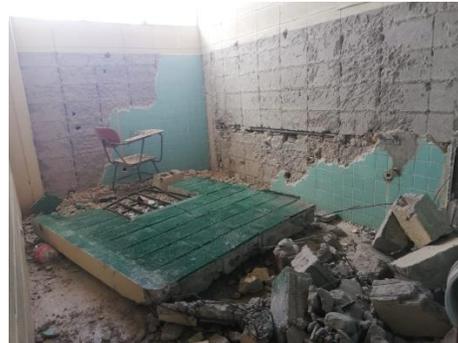
Ambos núcleos 3er nivel ala norte empezaron en esta semana, pero están haciendo actividades que no están indicadas en los planos

3. **Reparación Módulos Sanitarios.** El alcance definido inicialmente como actividades a corto plazo eran obras menores descritas en los planos presentados por la SEAPI y que fueron definidas en conjunto el 19 de julio de 2019 con SEAF y Servicios Generales. **Actualmente se están realizando demoliciones y obras que implican mayor tiempo de ejecución que no estaban contempladas inicialmente. Se tendrá que evaluar la intervención de los módulos sanitarios como actividad a mediano plazo.**

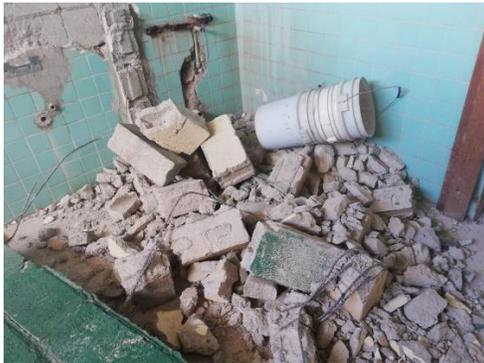
Desperdicios acumulados al interior de los servicios sanitarios

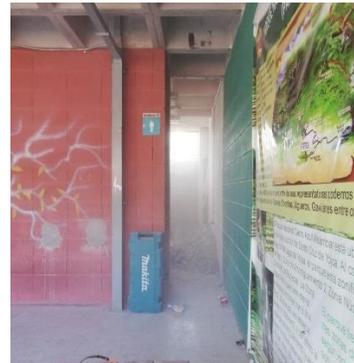
Acceso a servicio sanitario de hombres 1 nivel ala norte
