CONGRESO
**SITUACIÓN DE LA
NIÑEZ Y ADOLESCENCIA**
HONDUREÑA

Incidencia de la condición física en el rendimiento académico de los estudiantes de los centros educativos básicos en el Municipio del Distrito Central en los años 2009-2017

Juan Alberto Andonie, Rocío Stefani López
Departamento de Arquitectura

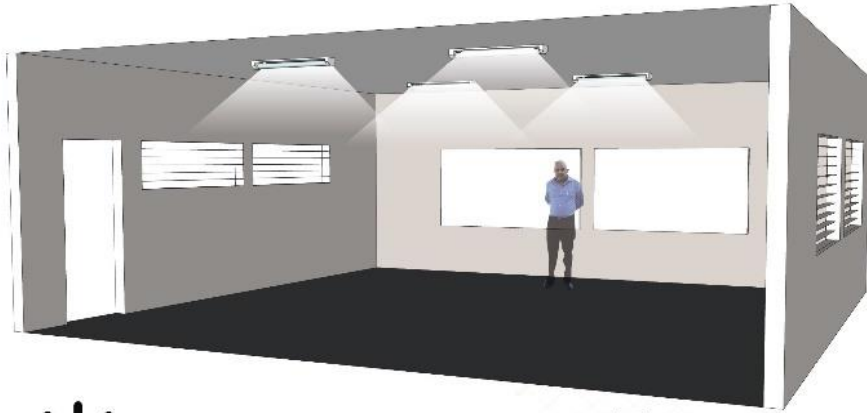
ESCUELA A

Paredes de ladrillo visto, piso de cerámica de alto tráfico.

Cielo falso a una altura de 3.5m desde el nivel de piso terminado.

230LUX

32C°

Satisfactorio

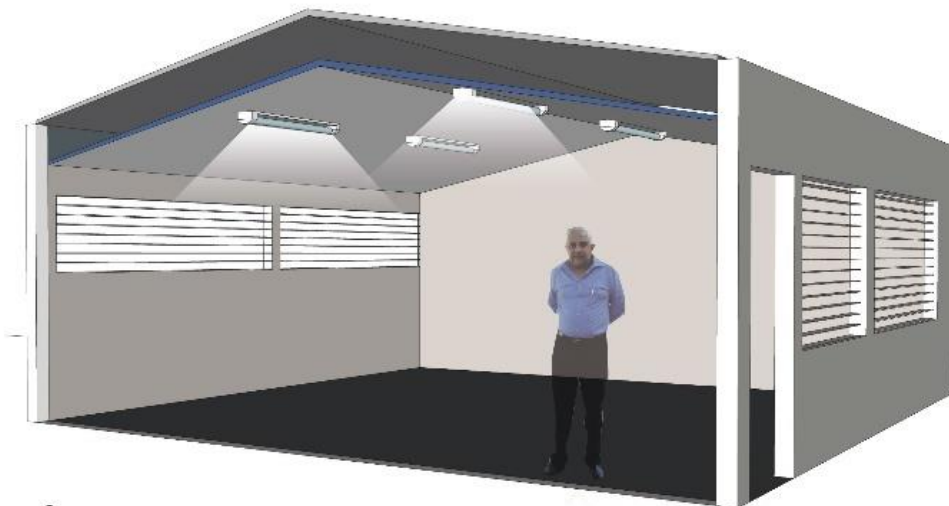
ESCUELA B

Paredes de bloque sin repello, pintadas con pintura látex.

La estructura de cubierta es vista y está a una altura de 3.1m desde el nivel de piso terminado hasta altura máxima.

225LUX

30C°

Satisfactorio

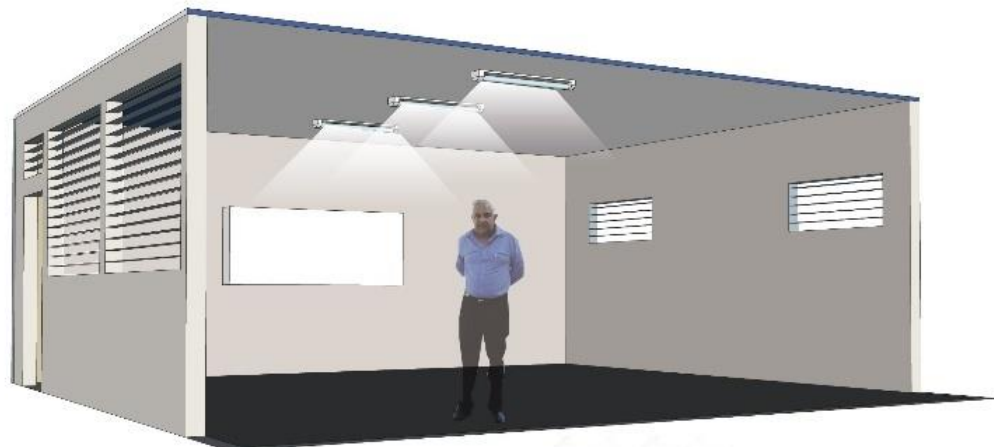
ESCUELA C

185LUX

34C°

Grandes mejoras

Paredes de bloque repelladas, pulidas y pintadas.

Aulas con cielo falso de plafón, a una altura de 3m desde el nivel de piso terminado.

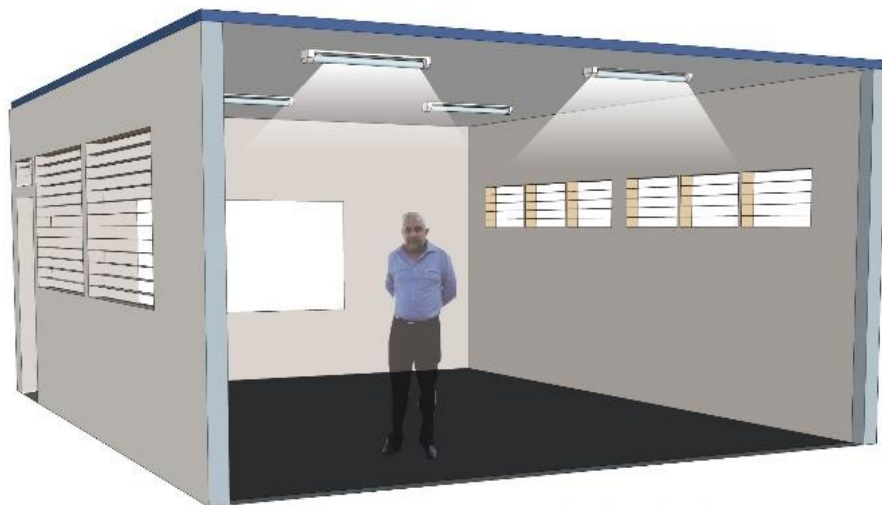
ESCUELA D

Paredes de bloque
repelladas, pulidas y
pintadas.

Aulas con cielo falso de
plafón, a una altura de 2.8m
desde el nivel de piso
terminado.

185LUX

35C°

reemplazo

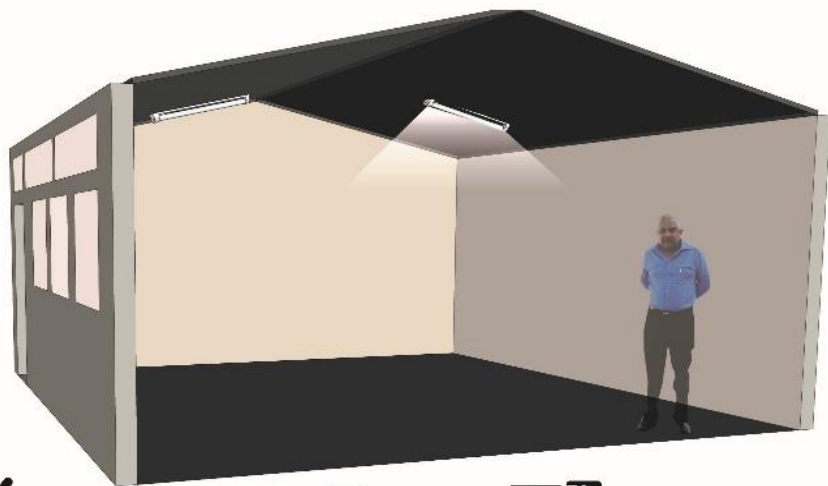
ESCUELA E

150LUX

38C°

A=42m2 reemplazo

Paredes de bloque pintado sin repello

Aulas con estructura de cubierta vista, techo con cercha metálica y lamina troquelada de Aluzinc

El aula solo cuenta con iluminación mediante una fachada

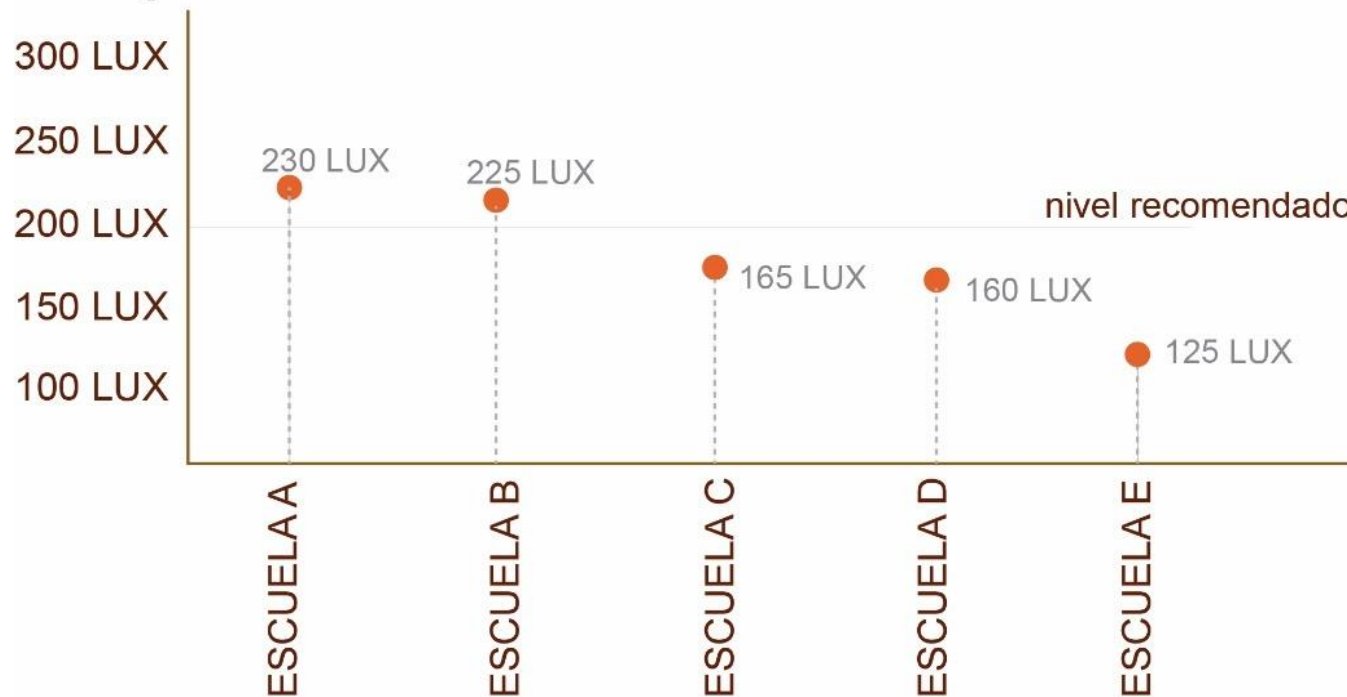
RESULTADO DE ILUMINACIÓN

2/5 escuelas evaluadas cumplen con la normativa de iluminación.

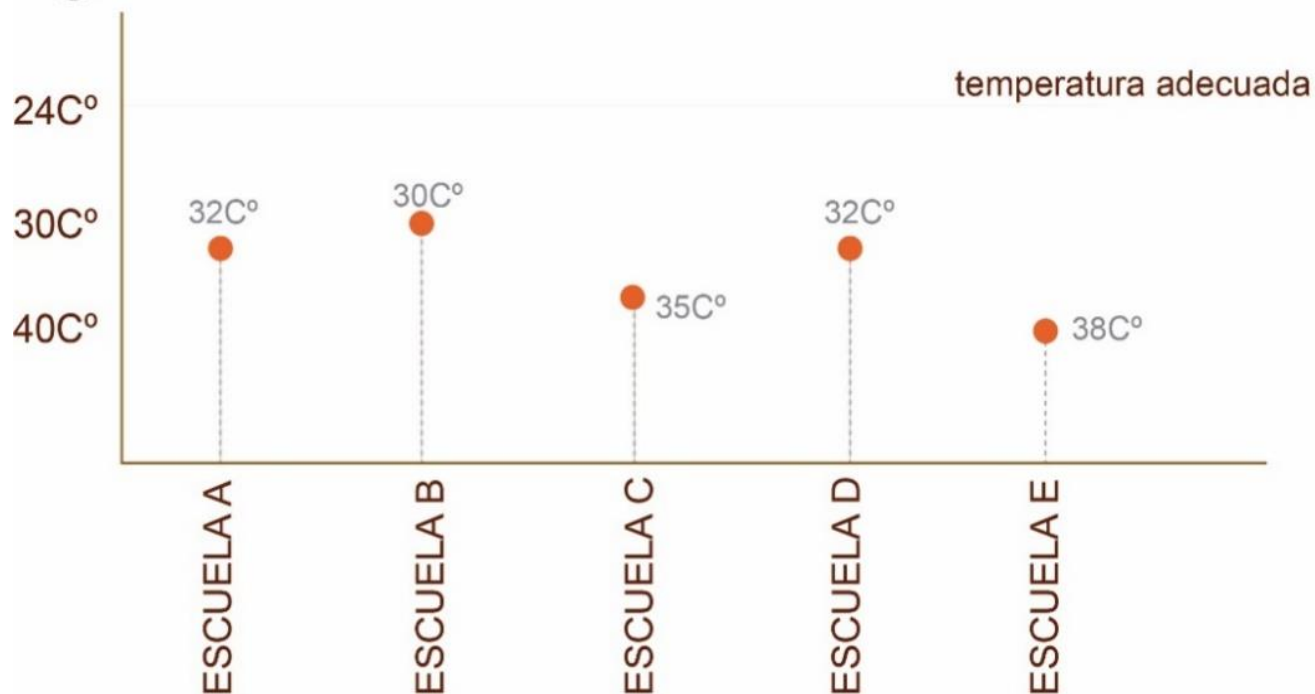
RESULTADO DE TEMPERATURA

0/5 escuelas evaluadas cumplen con la normativa de temperatura.

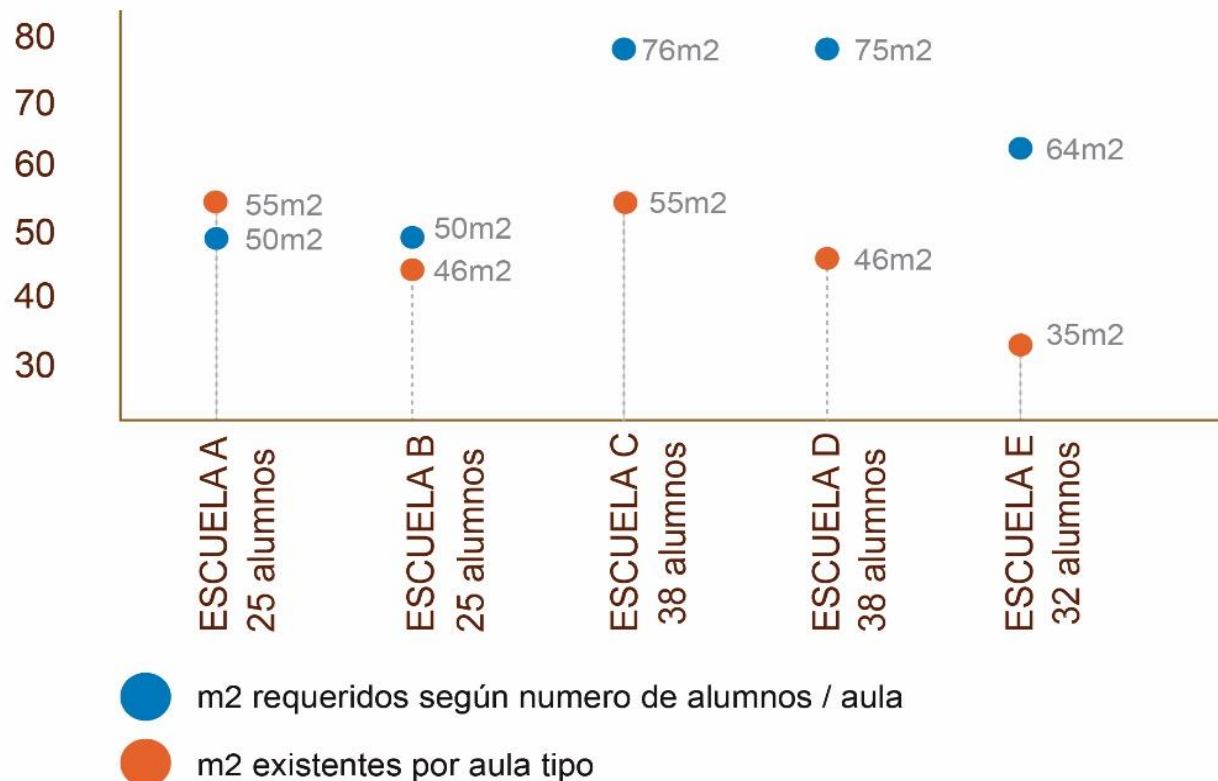
RESULTADO DE ÁREA FRENTE A NUMERO DE ESTUDIANTES

1/5 escuelas evaluadas cumplen con la normativa de áreas.

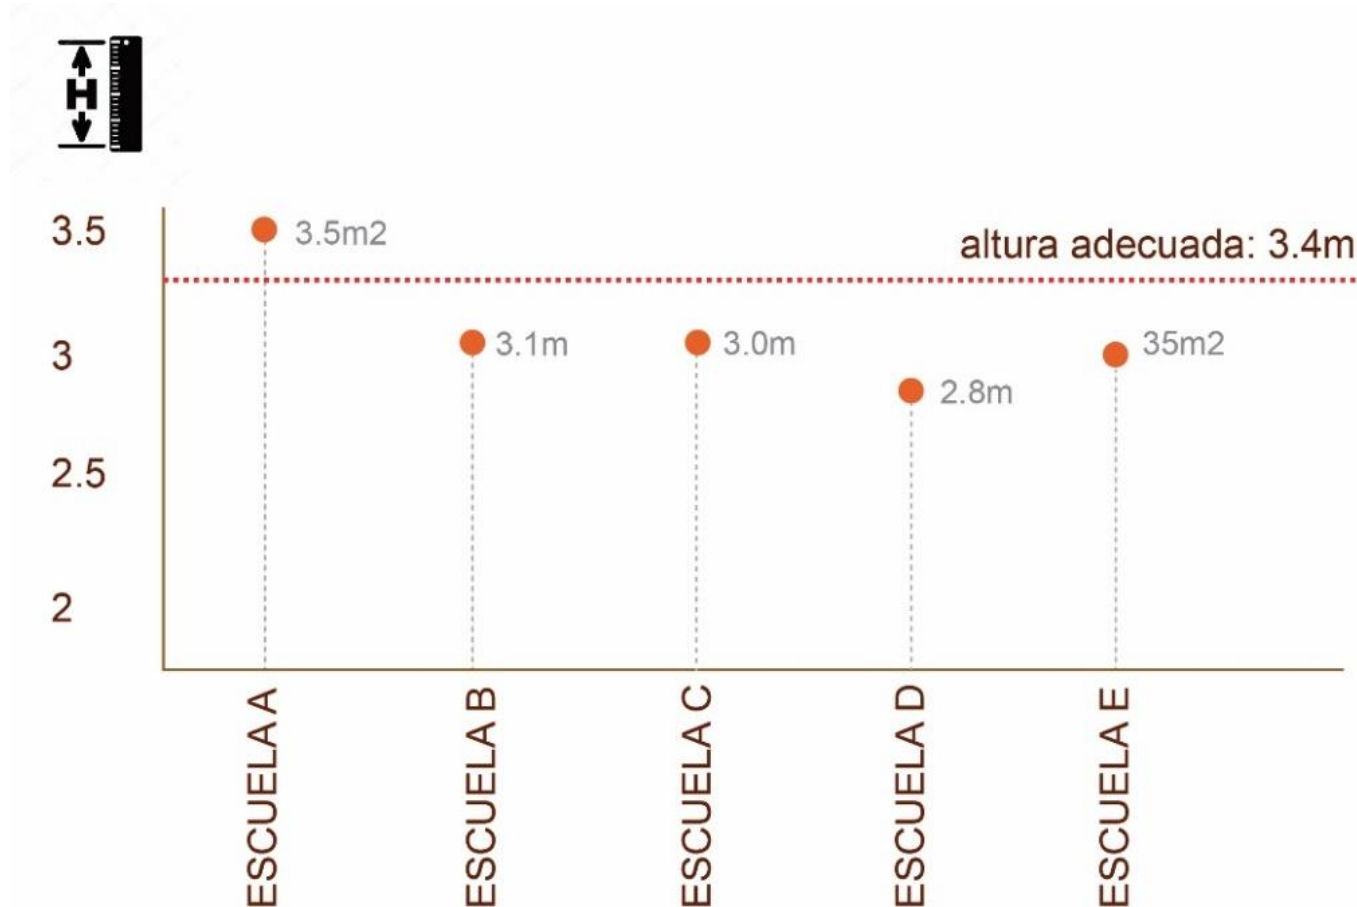
RESULTADO DE ALTURAS

1/5 escuelas evaluadas cumplen con la normativa de alturas.

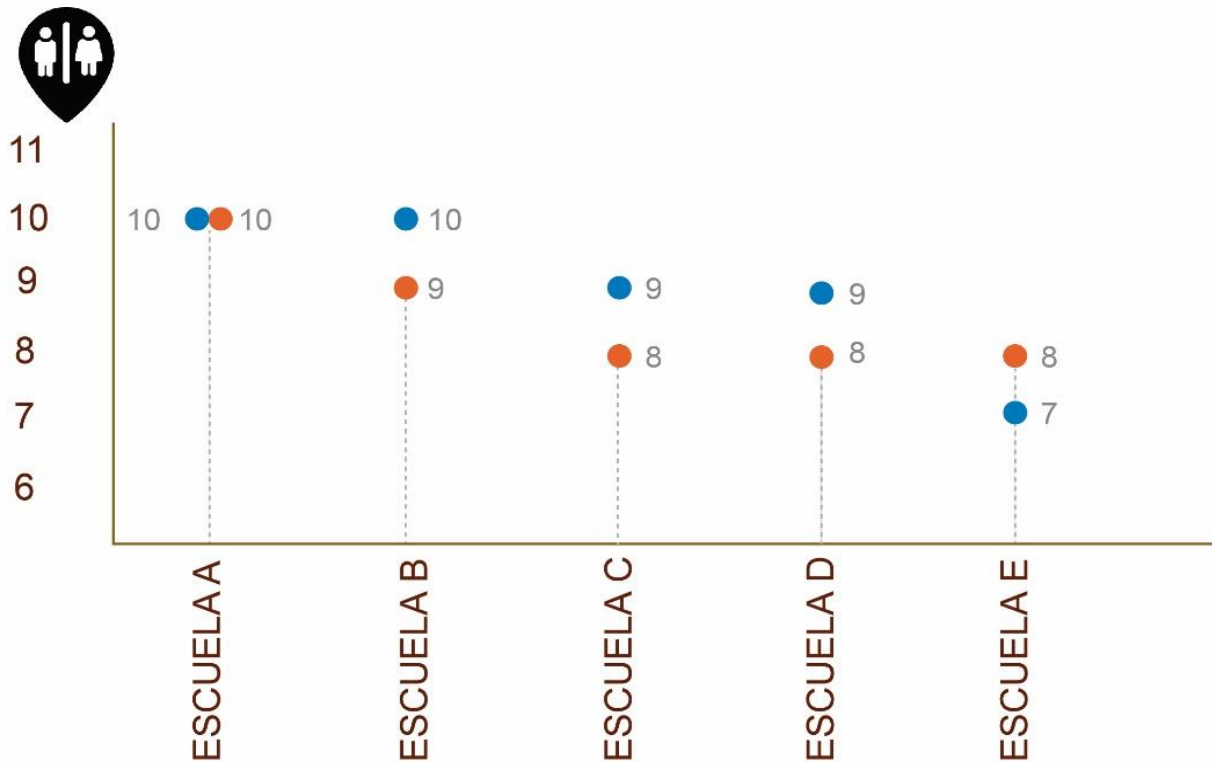
RESULTADO DE SANITARIOS POR NUMERO DE ALUMNOS

2/5 escuelas evaluadas cumplen con la normativa de sanitarios.
