Universidad Nacional Autónoma de Honduras
Secretaría Ejecutiva de Administración de Proyectos de Infraestructura
SEAPI

**INFORME DE AVANCE
MEJORAS A CORTO PLAZO EDIFICIO J1, CIUDAD
UNIVERSITARIA**

Presentado por: Ingeniera Carmen Lastenia Flores Santos
Secretaria Ejecutiva SEAPI-UNAH

Fecha: 06 septiembre 2019

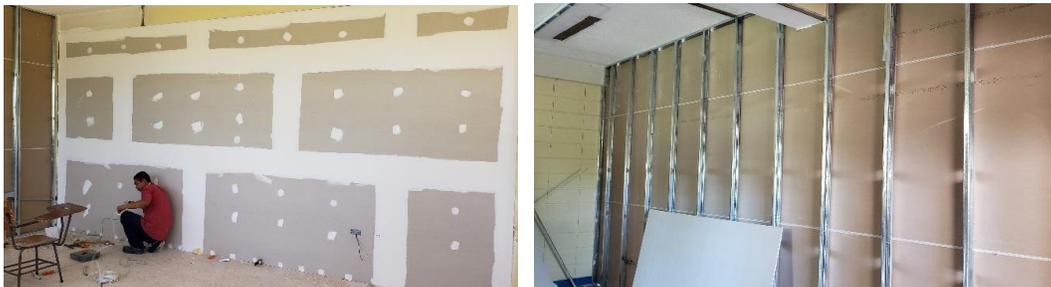
29-AGOSTO 2019

Se observó el montaje de los paneles de tabla yeso, se indicó que los planos que se aprobaron y consensuaron entregados a las 3 partes las puertas por normativas tienen que abrir hacia afuera, al mismo tiempo se les indicó la ubicación de las pizarras para que antes de cerrar las paredes se tiene que instalar los parales y refuerzos de madera donde irá soportada y fijada la pizarra.
